## **LAUDO DE VISTORIA 384/2019**

O presente Laudo de Vistoria tem por objetivo verificar a situação da construção do muro do CAIC. Vistoria efetuada no dia 18/12/2019 às 15:00 horas pelo eng<sup>o</sup> Cassiano acompanhado do estagiário Fábio em visita ao local.

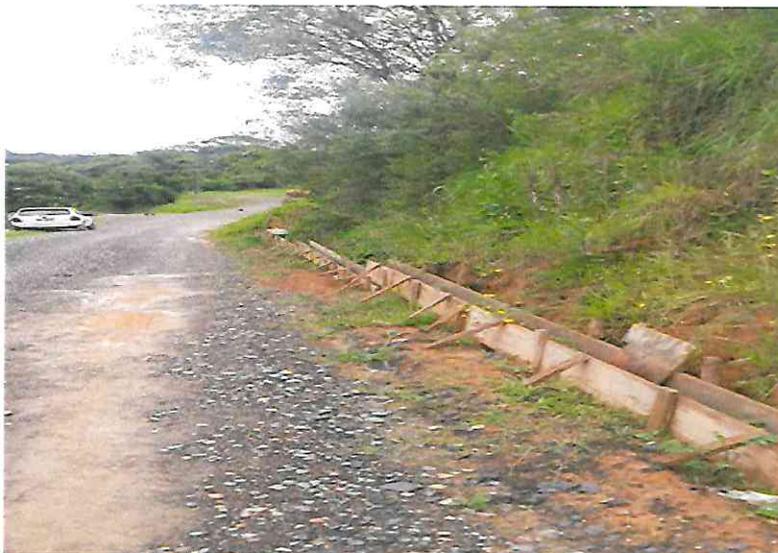
Verificado também que foi feita caixaria para vigas baldrames com extensão total de 17,00m (dezessete) metros sem concretagem da viga de baldrame e com área projetada de 6,00m<sup>2</sup>

Foto 1 – viga baldrame muro – caixaria executada

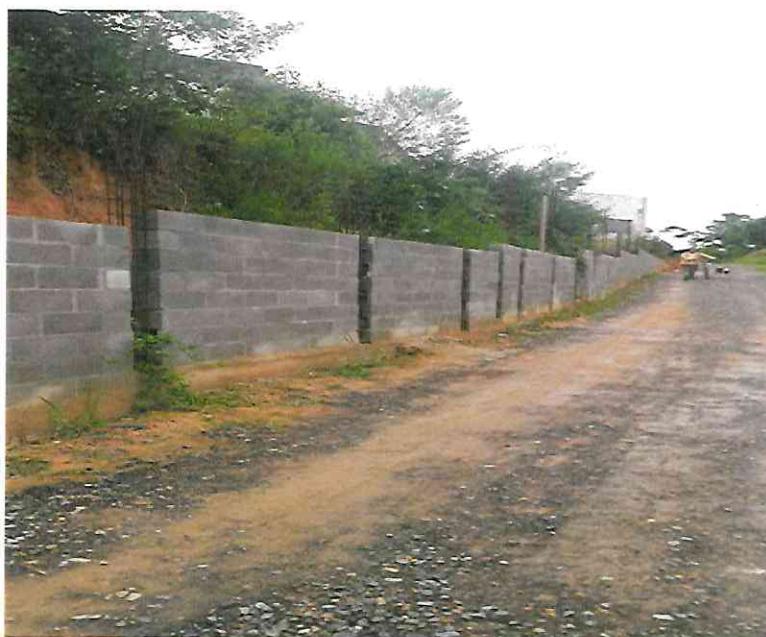
Verificado que foi construído o muro em uma extensão de 41,00m (quarenta e um) metros composto por: Vigas baldrame, fechamento em blocos estruturais com alturas variando entre 1,80m à 1,20m e com armações de pilares (esperas) e com área executada de aproximadamente: 70,00m<sup>2</sup>

Foto 2 – Muro executado – blocos

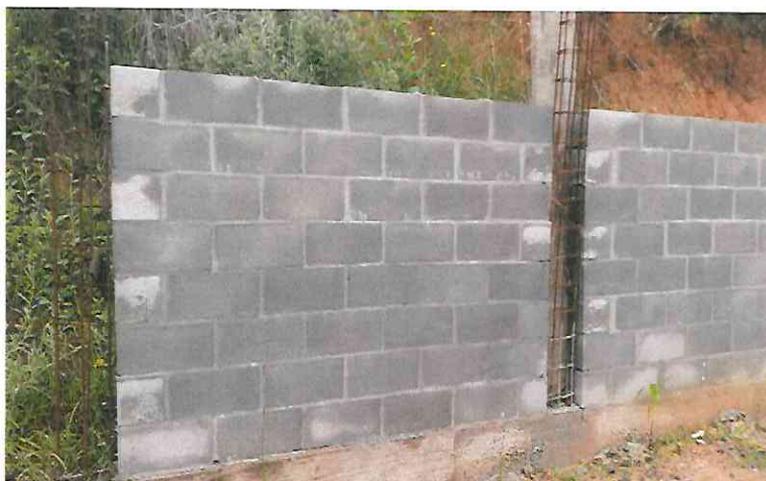
Foto 3 – Muro executado e pilares com armaduras/esperas

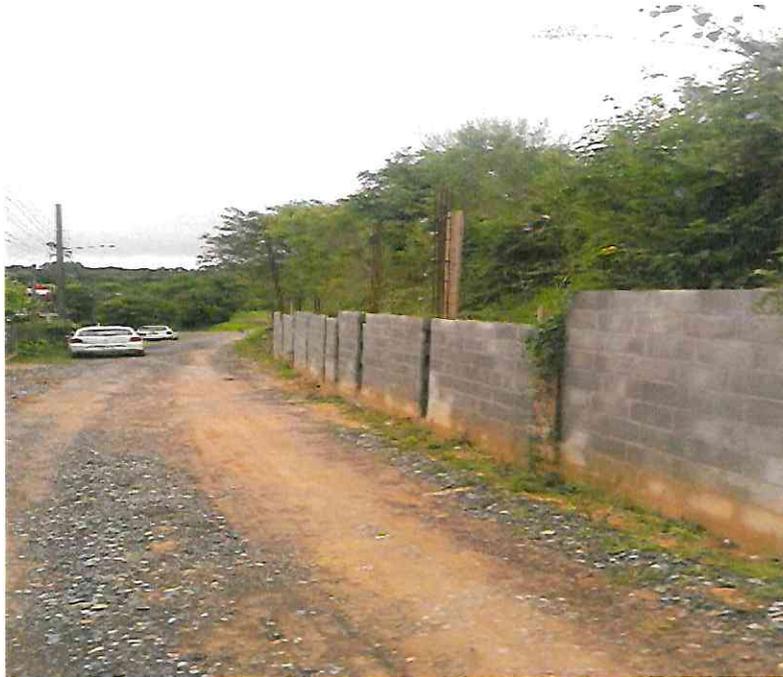
Foto 4 – Muro executado e pilares com armaduras/pilares

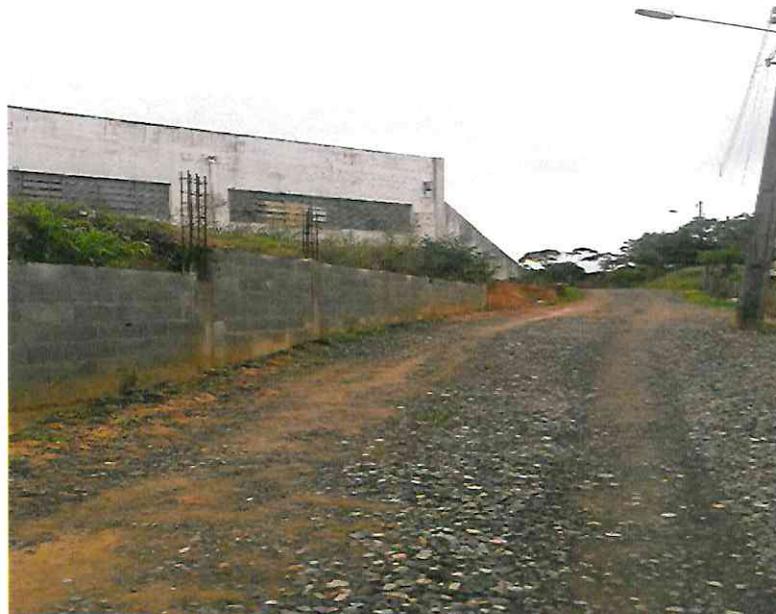
Foto 5 – Muro executado e pilares com armaduras/esperas
